本郷北小学校

○通学路の状況・危険の内容

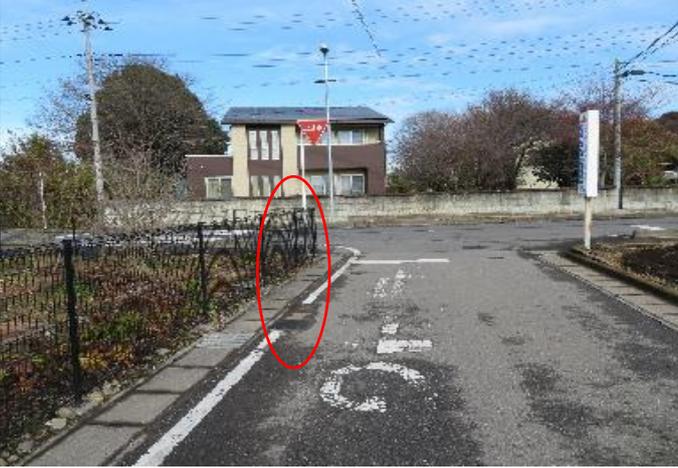
① 町道4-134号線

・一時停止の道路標識の下側が曲がり道路側に出ているため、児童の歩行の際に危険である。

・道路標識の設置箇所の変更を検討する。(対策済)

・注意喚起の看板設置を検討する。(対策済)

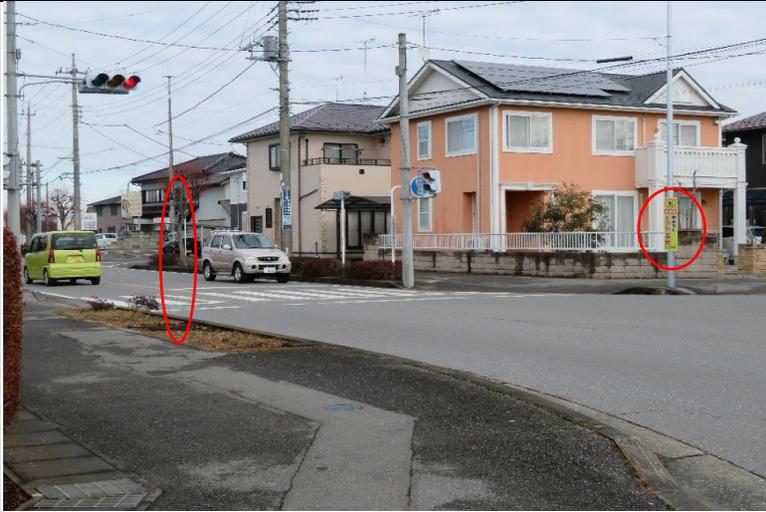
① 町道2-24号線(紅葉通り)

・朝の通学時、交差点北側の横断歩道を横断している時に、西から左折する車がスピードを出して侵入してくることが多く、危険である。

・見通しをよくするため道路標識の撤去を検討する。
(対策済)

・注意喚起の看板設置を検討する。(対策済)

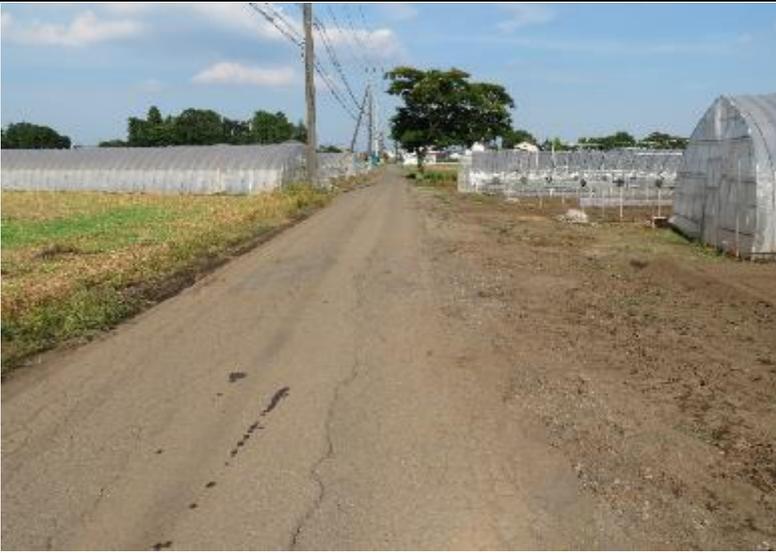
② 町道3-039号線

- ・朝夕の交通量が多くまた、路面の破損が著しいため、歩行時危険である。
- ・路肩拡幅及びグリーンベルトの設置を要望する。

- ・道路改良（拡幅）を検討する。

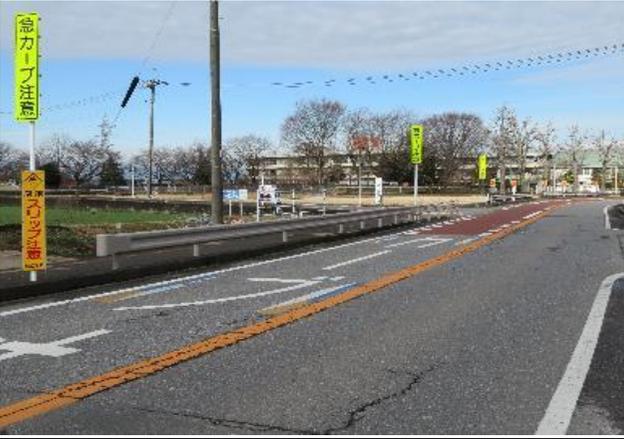
① 主要地方道宇都宮・結城線

・県道は交通量が多い上に、カーブも多く、また、スピードを出す車も多いため、先日も通学路内で事故が発生した。
(6/7 午前5時ごろ県道を南進してきた車が、お墓の先のカーブを曲がり切れずに車道西側の歩道部に乗り上げる事故が発生した。)

- ・事故地点及び学校入口の歩道部にガードレールの設置を検討する。(対策済)
- ・カーブ部に路面標示及び標識等の設置を検討する。(対策済)
- ・S字カーブ解消のため道路改良を検討する。
- ・道路改良に合わせ、自転車レーンの設置を検討する。

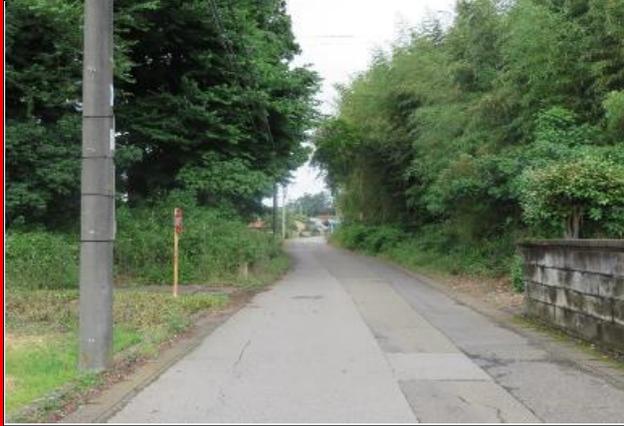
① 町道2-11号線

- ・朝夕の交通量があり、児童が登下校で側道を歩行しているが、車道との区別がなく危険である。
- ・道路側道に区画線の設置を要望する。

- ・外側線及びカラー舗装の設置を検討する。

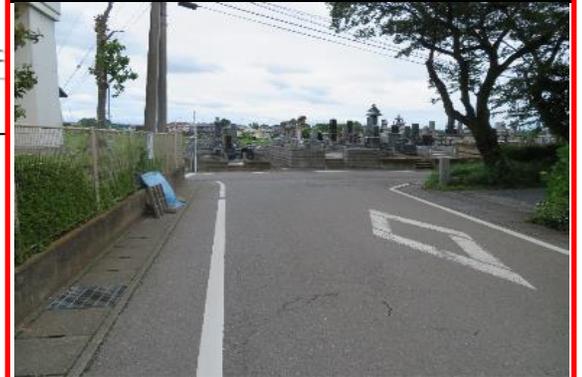
② 町道2-08号線

- ・冬場の下校時に忠魂碑の北側が暗く、夜間体育館開放時等に車両が通行し、危険性が高いため、防犯灯の設置を要望する。

- ・現場の状況を確認後、設置について検討する。

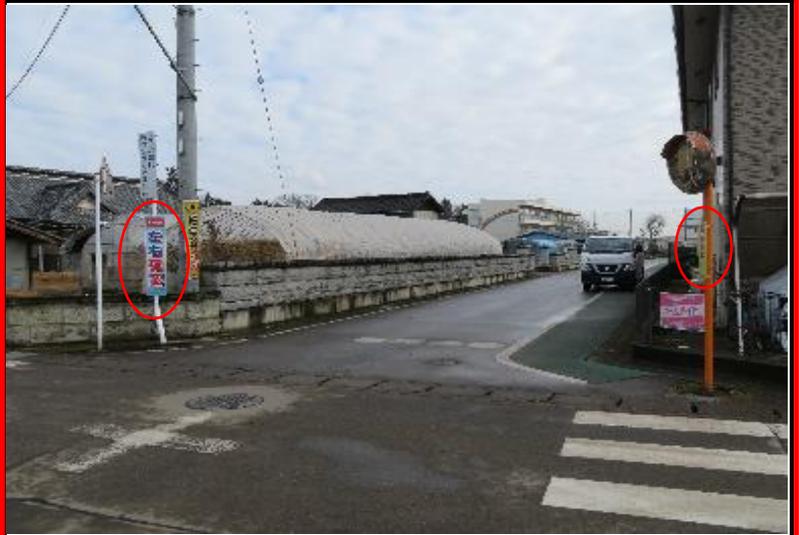
① 町道3-190号線

・通学路で使用しており、車が交差点を通過する際に注意を促すような対策を検討してほしい。

・注意喚起の看板設置を検討する。(対策済)

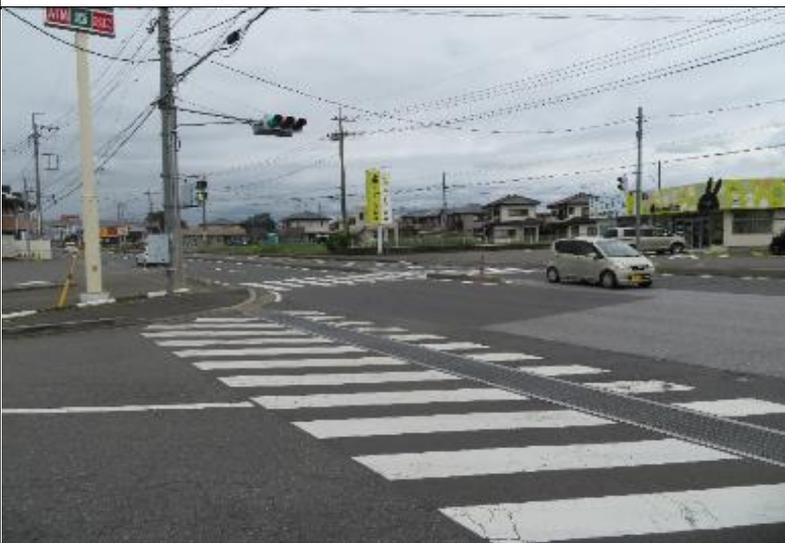
① 主要地方道宇都宮・結城線

- ・昨年度、横断歩道を渡っている生徒と県道を西から右折した車との接触事故が発生した。
- ・交差点部は交通量も多く、スピードを出している車も多いため、危険である。

- ・交通安全指導を引き続き徹底していく。
