本郷北小学校

○通学路の状況・危険の内容

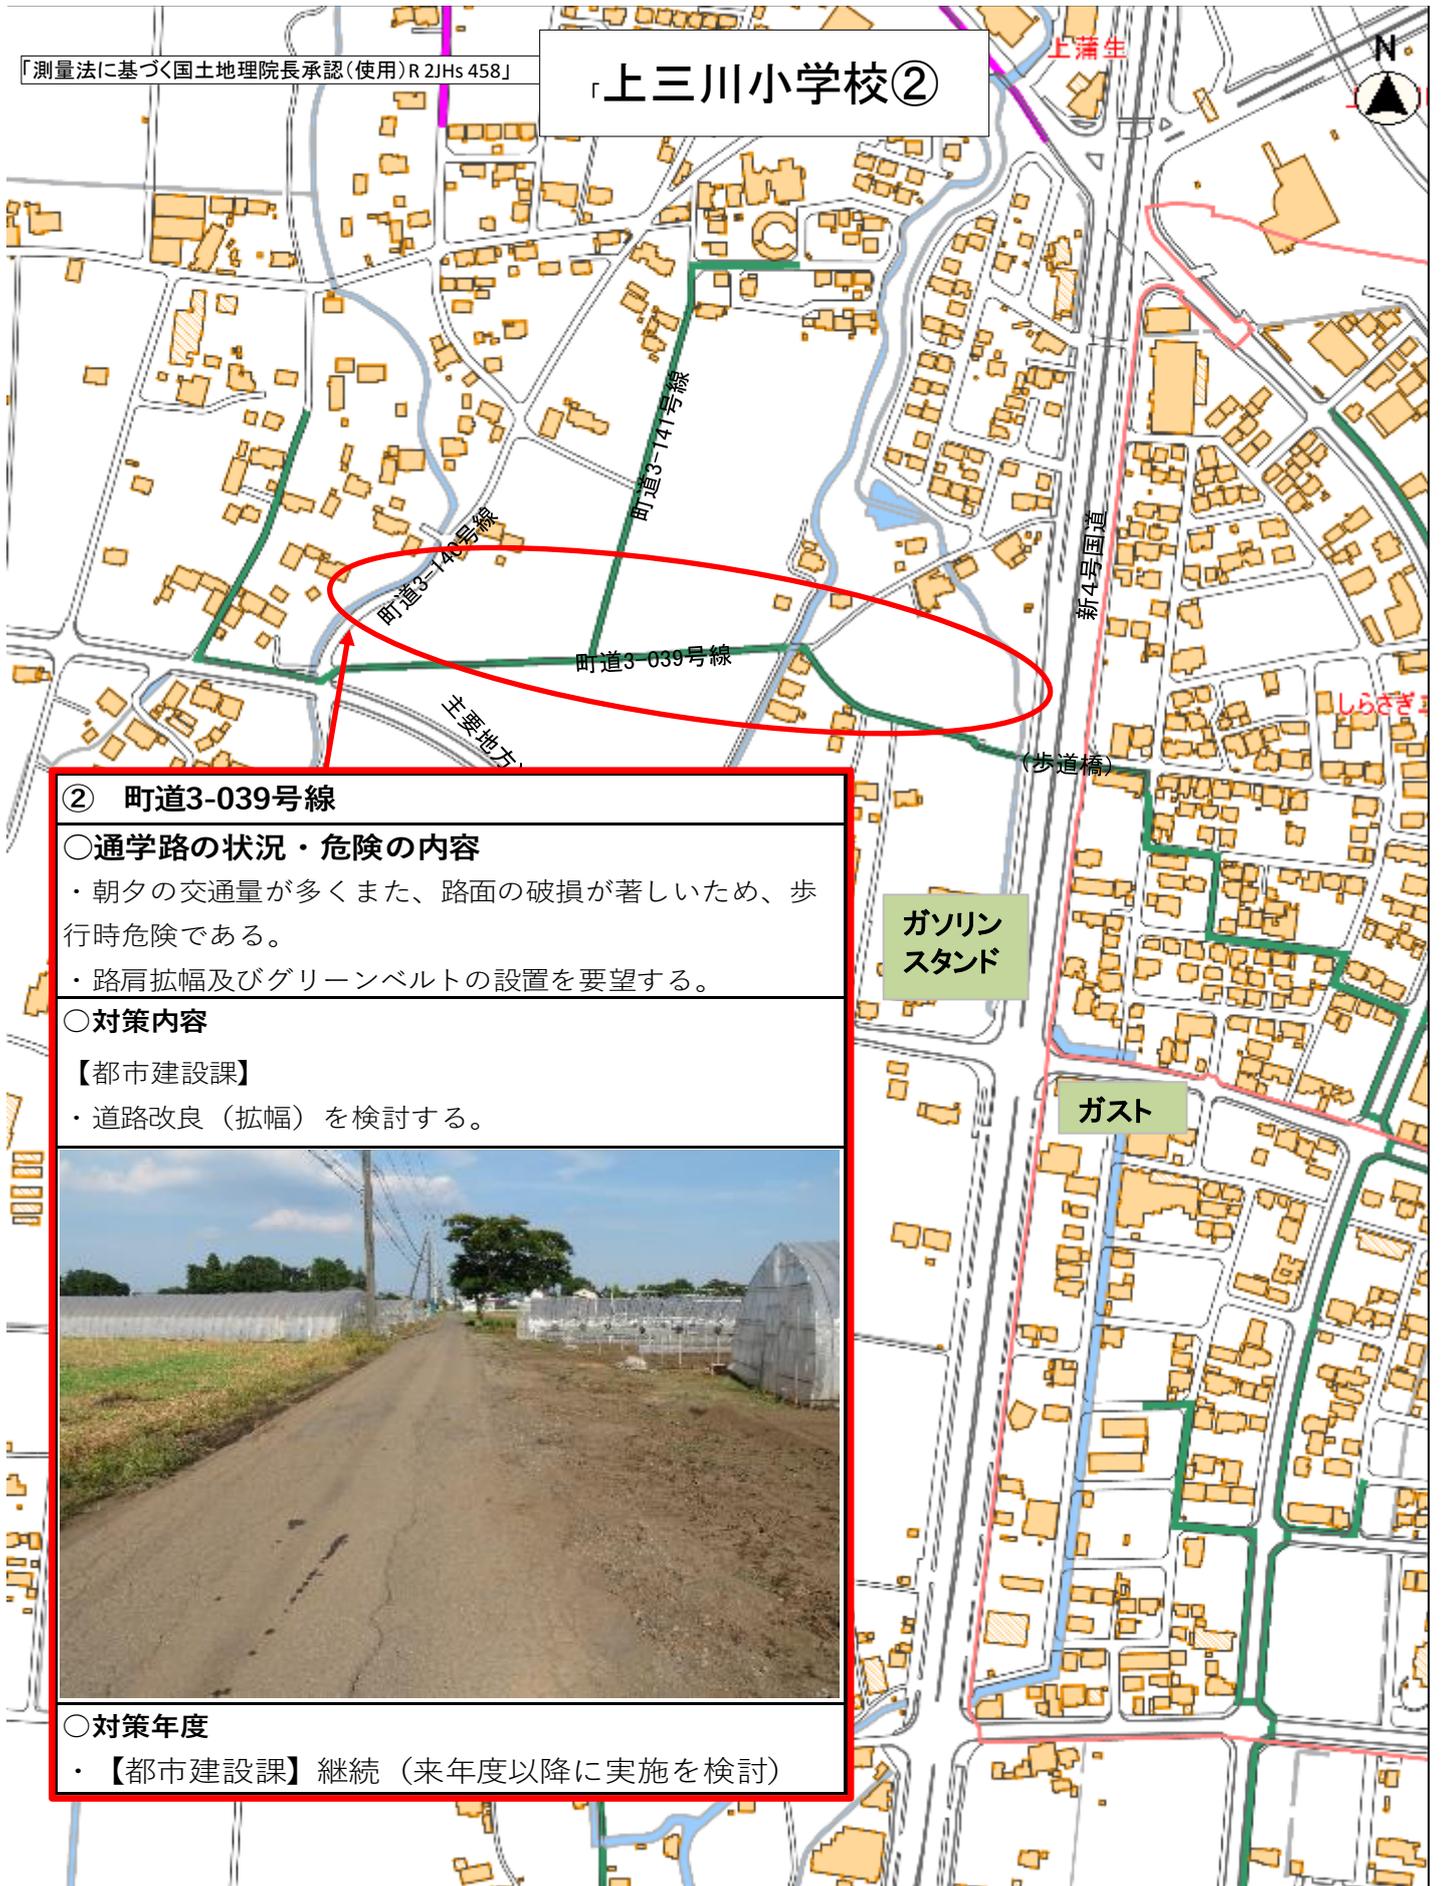
「上三川小学校②」

- ・朝夕の交通量が多くまた、路面の破損が著しいため、歩行時危険である。
- ・路肩拡幅及びグリーンベルトの設置を要望する。

- ・道路改良（拡幅）を検討する。

- ・【都市建設課】 継続（来年度以降に実施を検討）

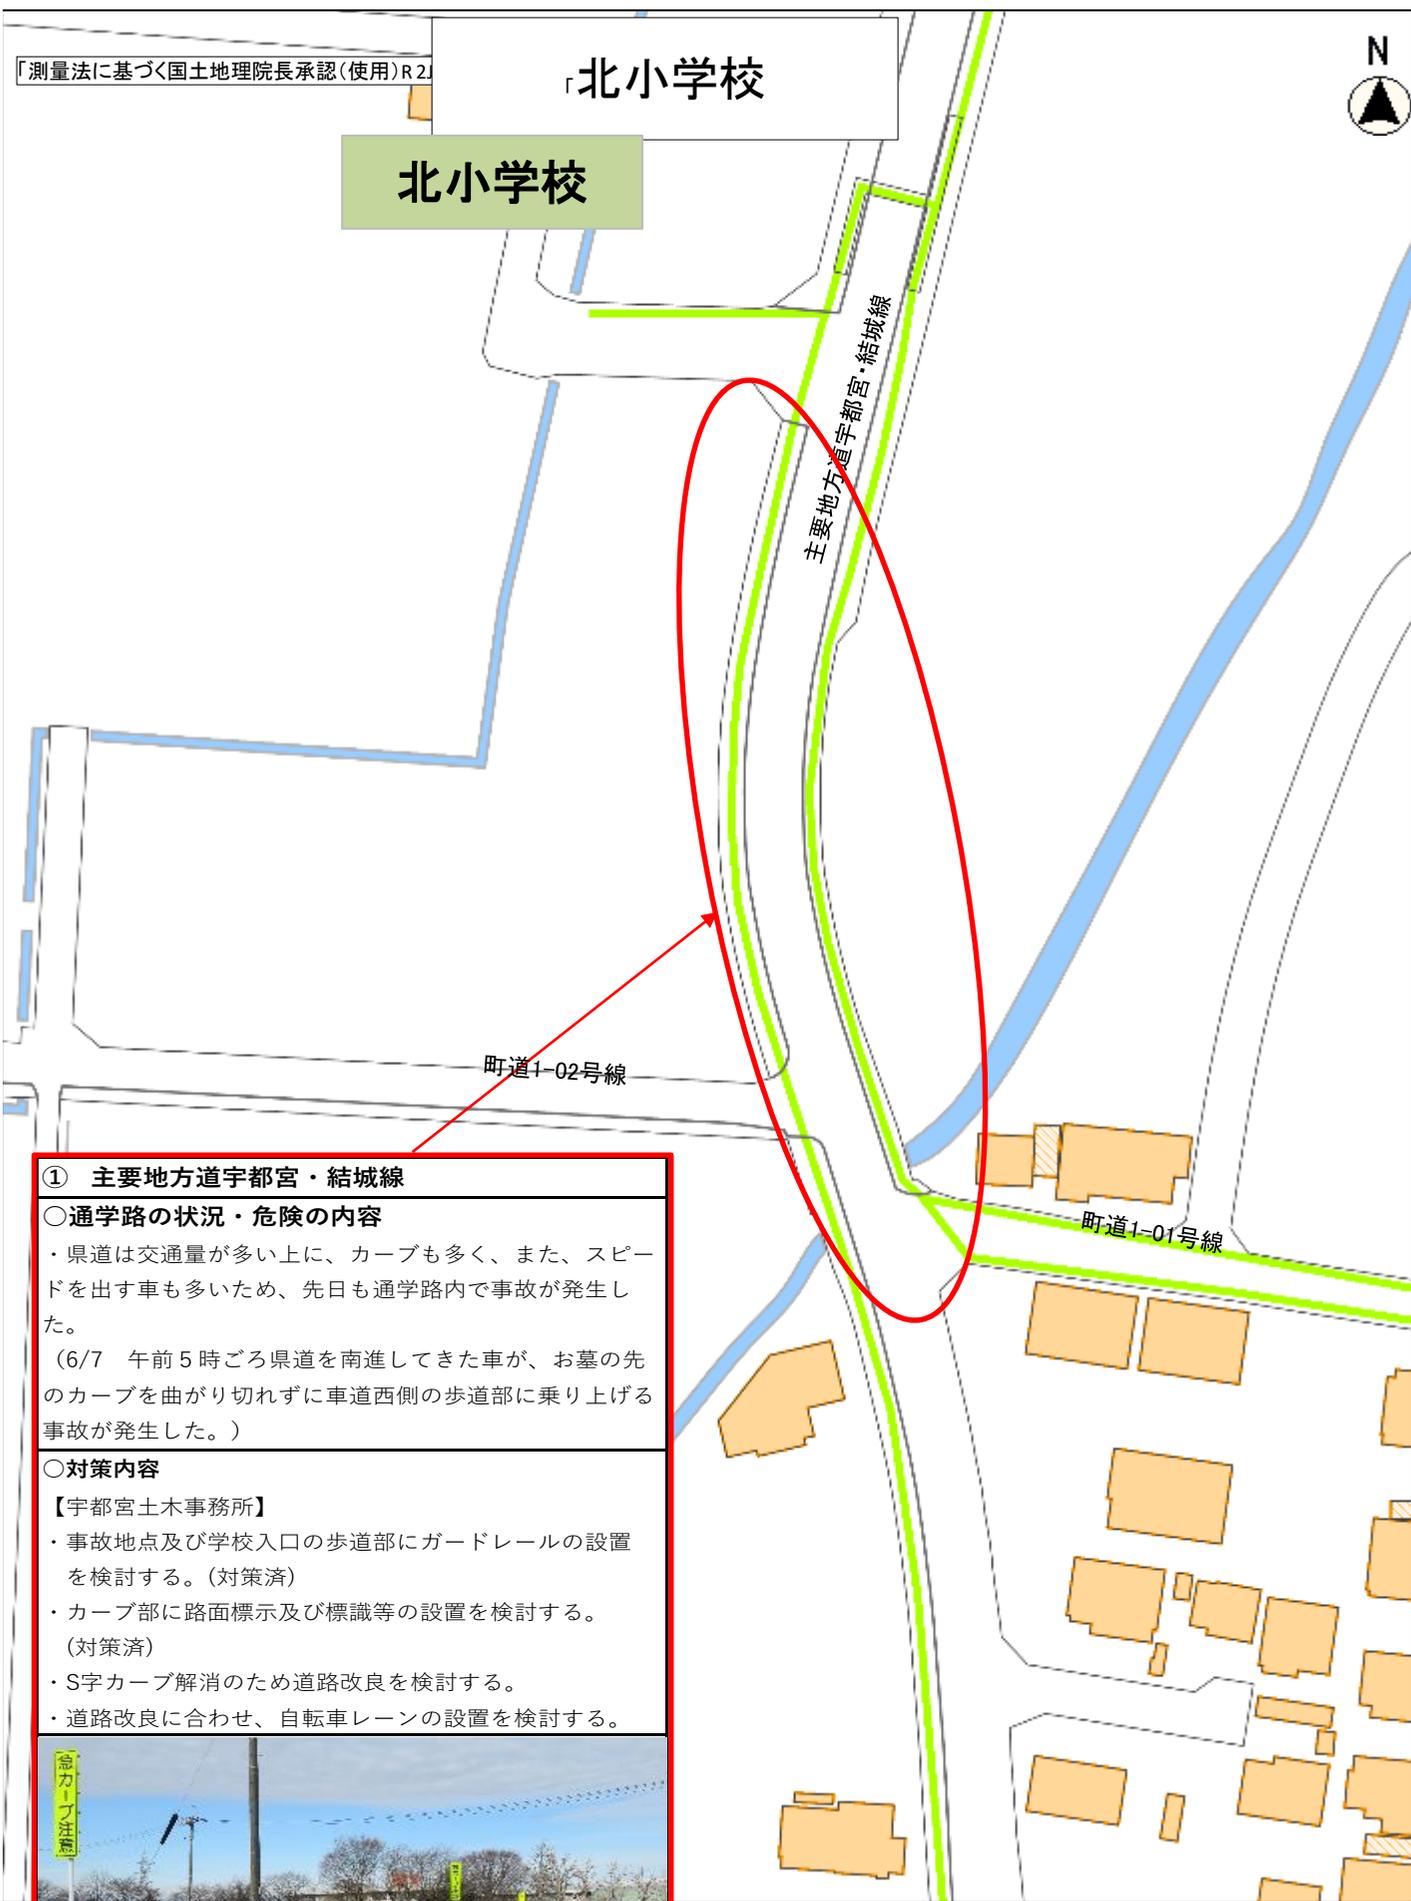
北小学校

・県道は交通量が多い上に、カーブも多く、また、スピードを出す車も多いため、先日も通学路内で事故が発生した。
(6/7 午前5時ごろ県道を南進してきた車が、お墓の先のカーブを曲がり切れずに車道西側の歩道部に乗り上げる事故が発生した。)

- ・事故地点及び学校入口の歩道部にガードレールの設置を検討する。(対策済)
- ・カーブ部に路面標示及び標識等の設置を検討する。(対策済)
- ・S字カーブ解消のため道路改良を検討する。
- ・道路改良に合わせ、自転車レーンの設置を検討する。

- ・令和4年度
- ・令和4年度
- ・継続(令和3年度から事業化)
- ・継続(令和3年度から事業化)

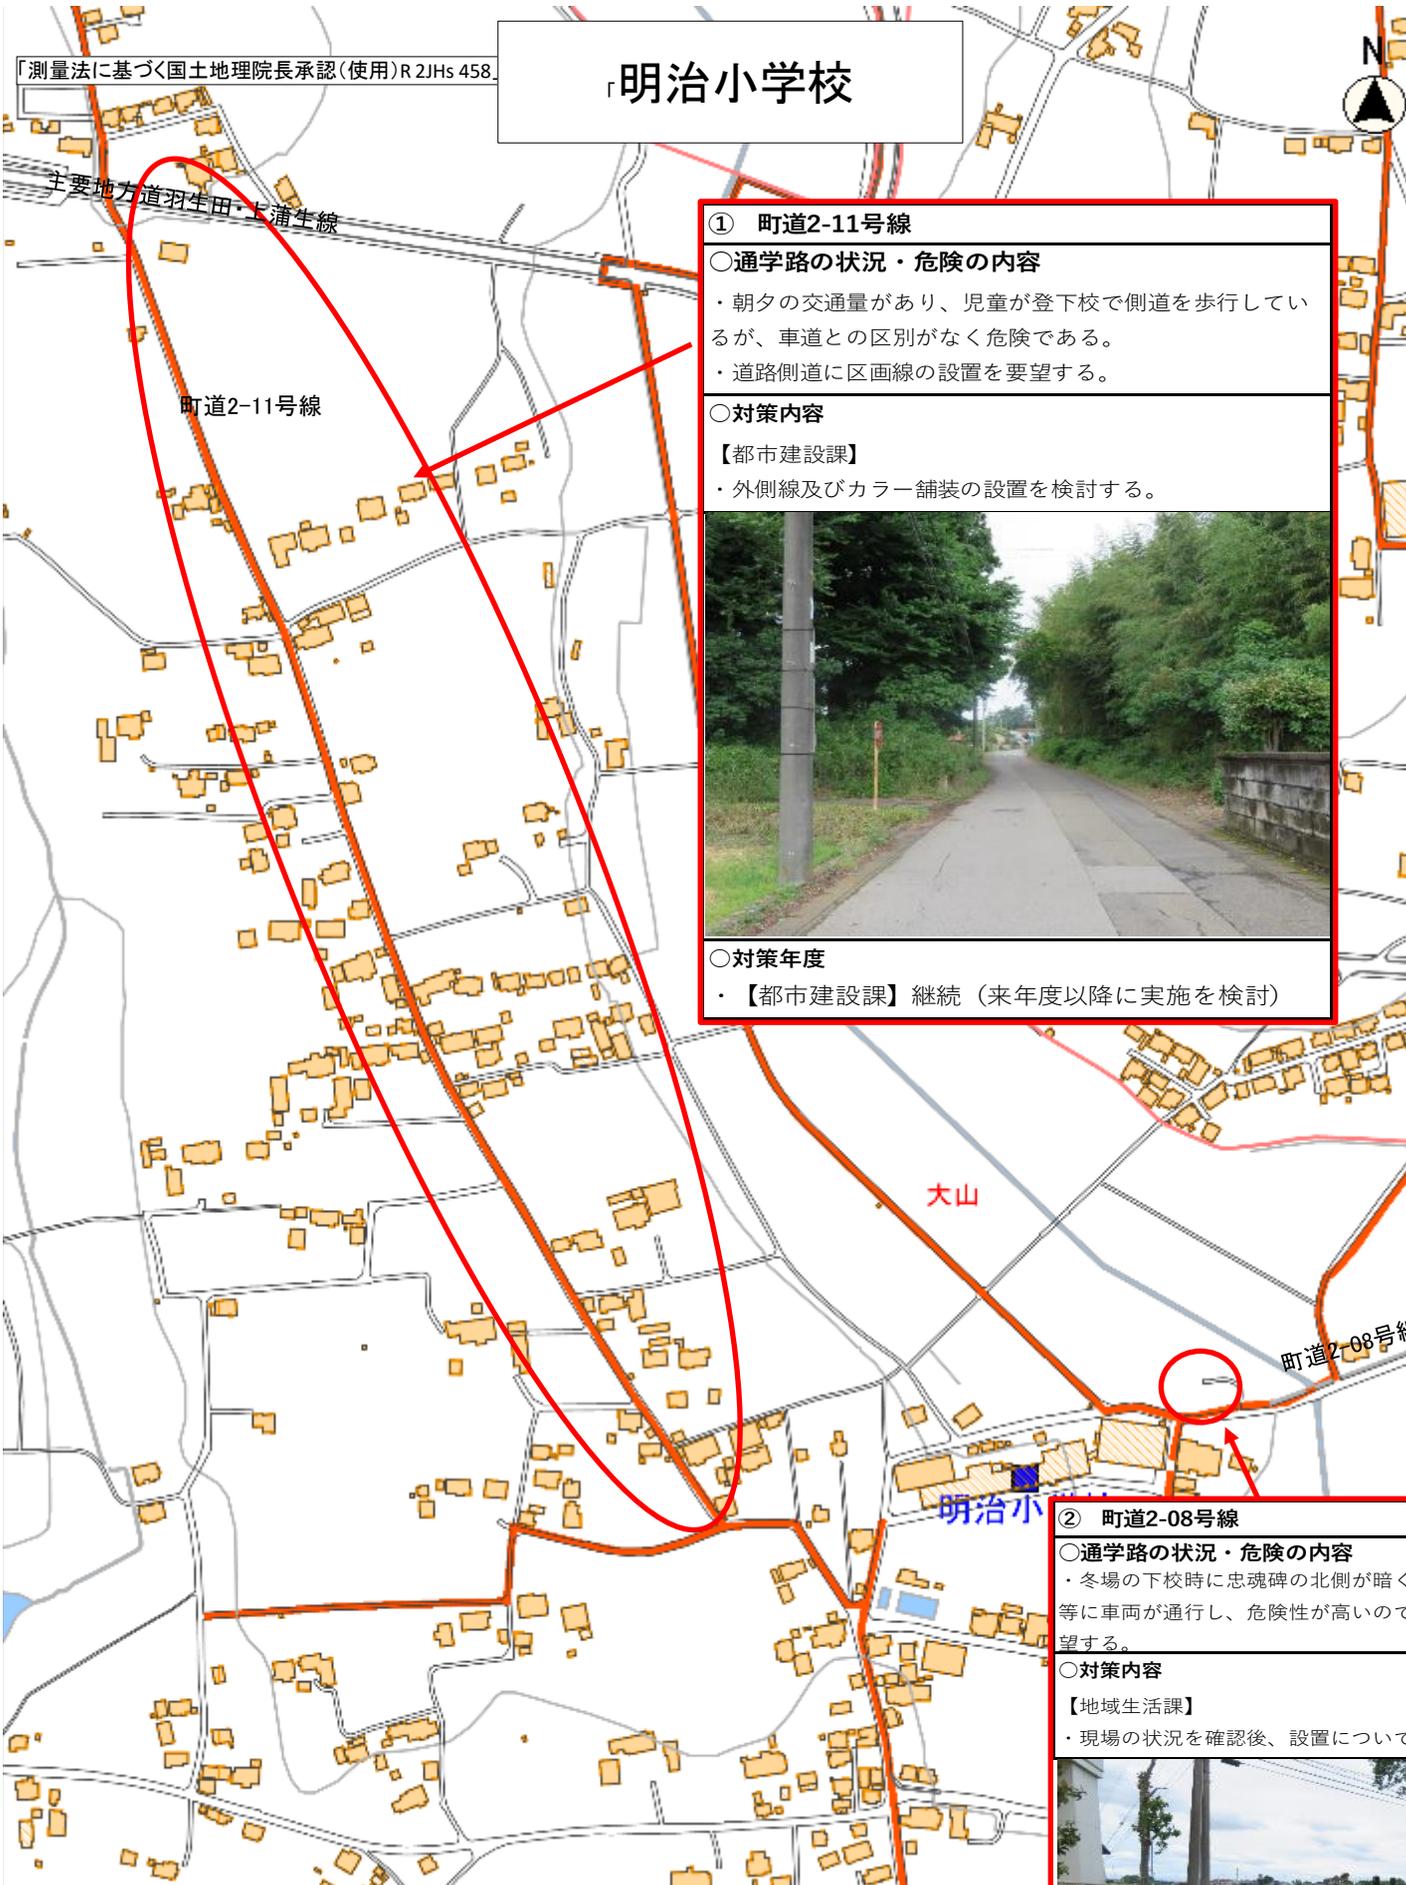
「明治小学校」

- ・朝夕の交通量があり、児童が登下校で側道を歩行しているが、車道との区別がなく危険である。
- ・道路側道に区画線の設置を要望する。

- ・冬場の下校時に忠魂碑の北側が暗く、夜間体育館開放時等に車両が通行し、危険性が高いため、防犯灯の設置を要望する。

- ・外側線及びカラー舗装の設置を検討する。

- ・現場の状況を確認後、設置について検討する。

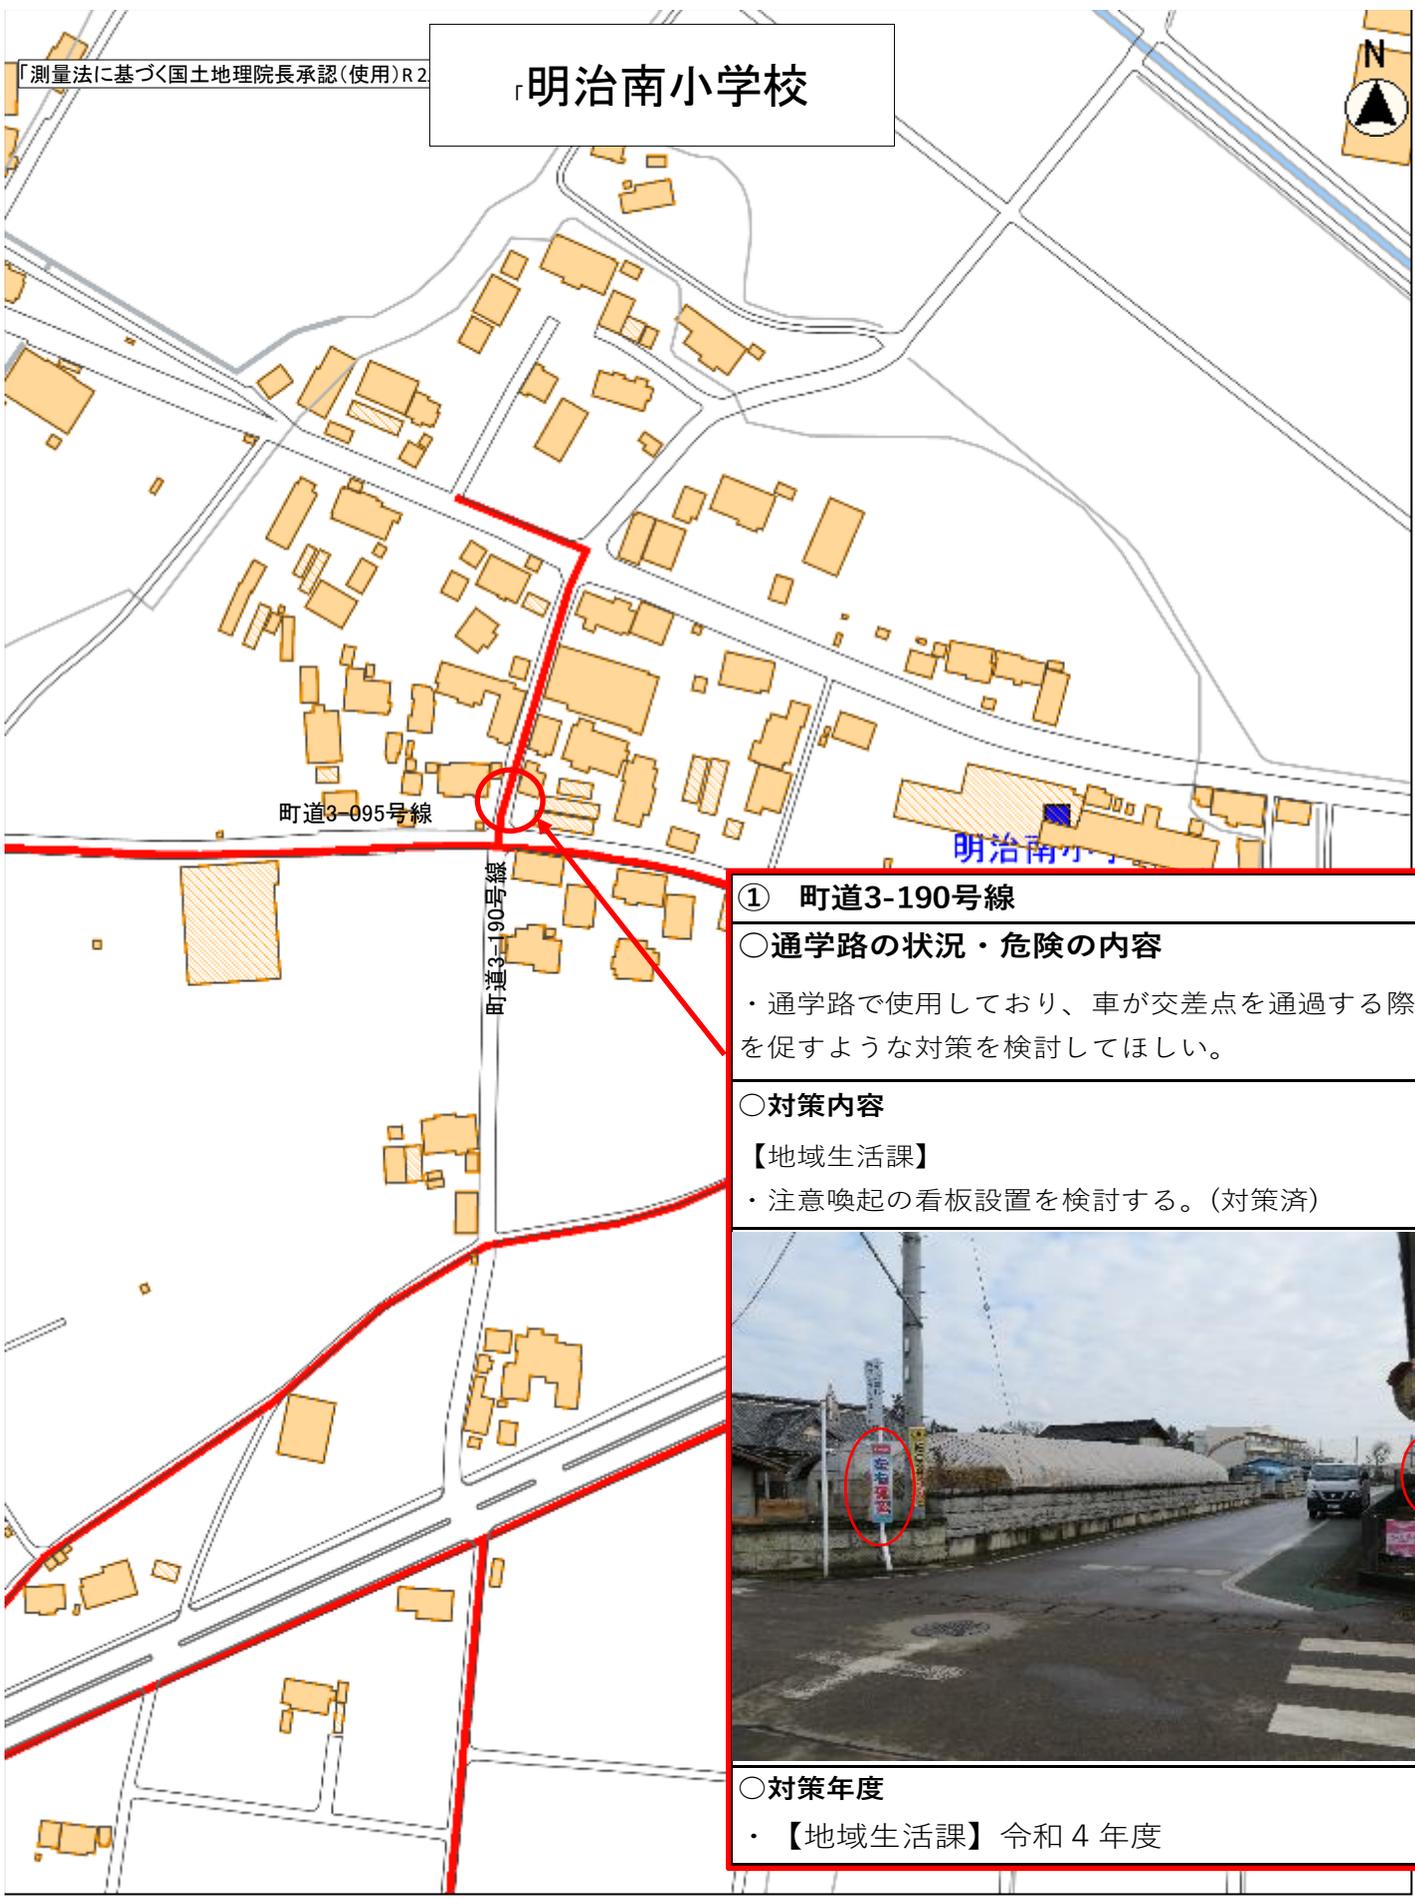
「明治南小学校」

・通学路で使用しており、車が交差点を通過する際に注意を促すような対策を検討してほしい。

・注意喚起の看板設置を検討する。(対策済)
